# โครงการ งานปรับปรุงอาคารบริเวณศูนย์เรียนรู้และทัศนียภาพ

ศูนย์ศิลปาชีพอ่างไทย อ.บางไทย จ.พระนครศรีอยุธยา (ระยะที่ 1)

ผังบริเวณเดิม และ ขอบเขต

แบบเลขที่ : 02046136-006-59

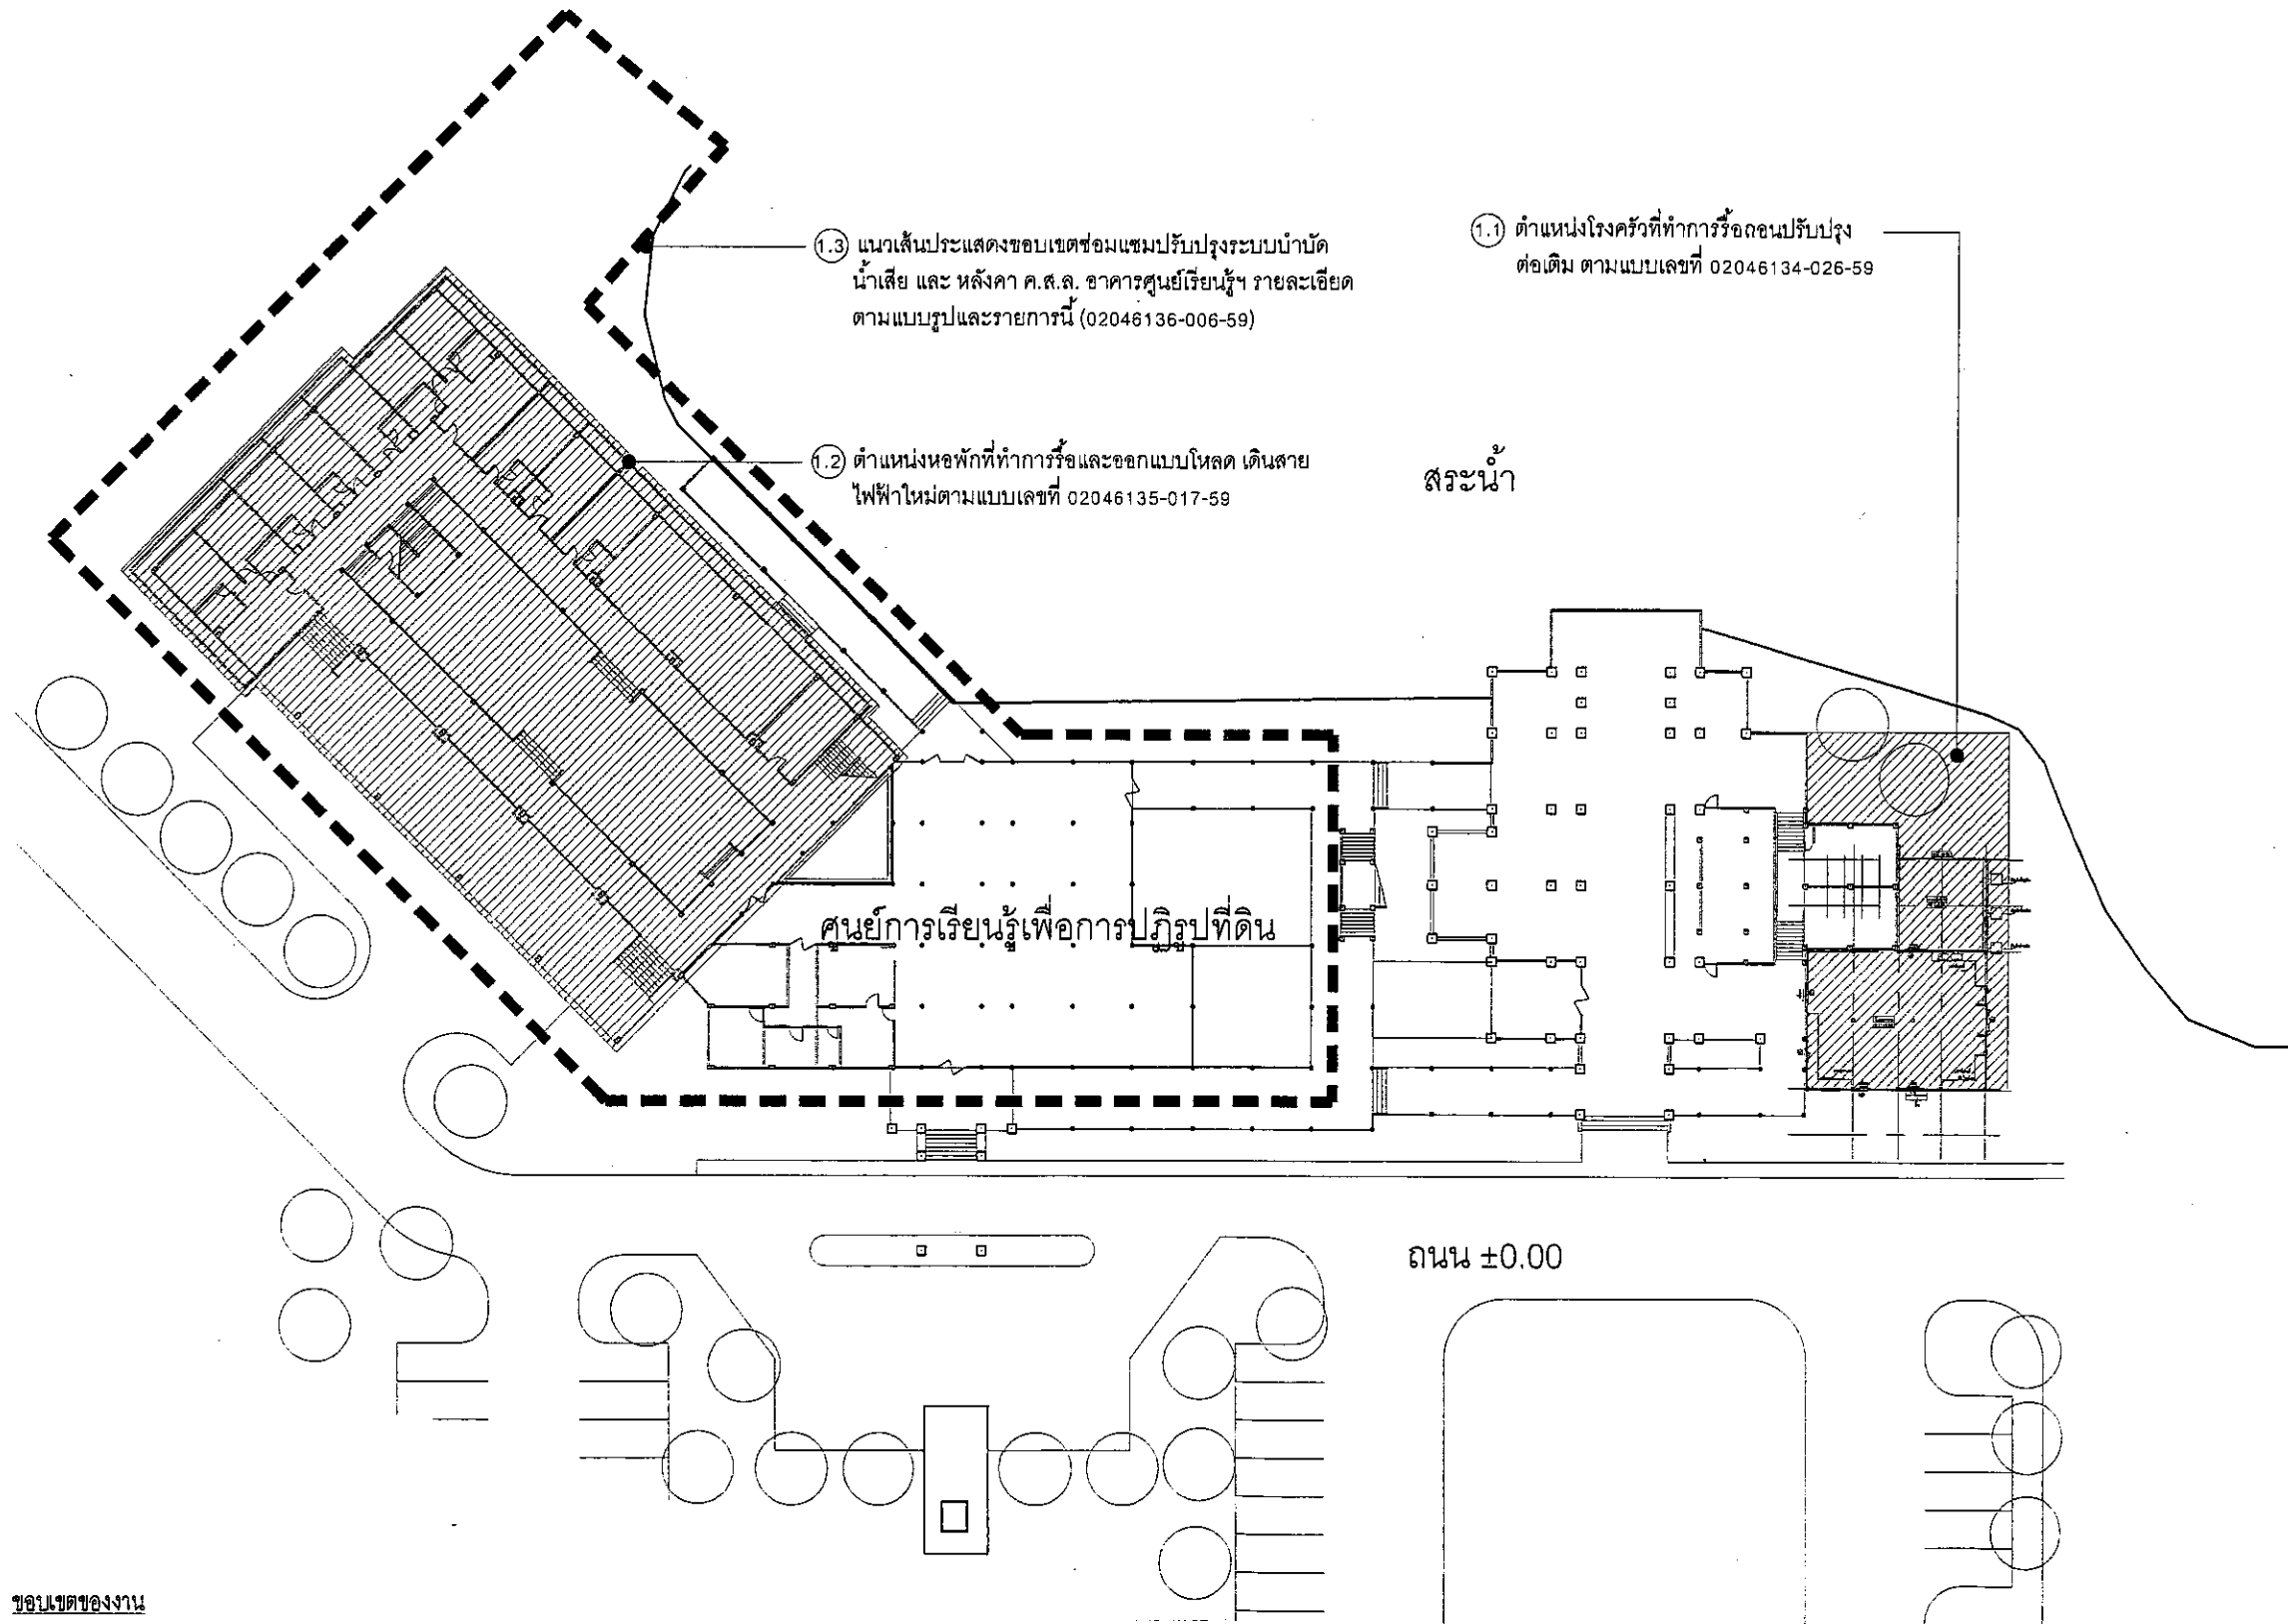
ผังบริเวณเดิม และ ขอบเขตของงาน  
มาตราส่วน 1 : 500

#### ขอบเขตของงาน

เป็นงานซ่อมแซมปรับปรุงอาคารบริเวณศูนย์เรียนรู้และทัศนียภาพ ณ ศูนย์ศิลปาชีพบางไทร อ.บางไทร จ.พระนครศรีอยุธยา (ระยะที่ 1) ประกอบด้วย

- 1.1 งานรื้อและออกแบบอาคารโรงครัว, ห้องน้ำ และ ร้านกาแฟ  
แบบเลขที่ 02046134-026-59 แบบงานต่อเติมโรงครัว  
อาคารศูนย์เรียนรู้เพื่อการปฏิรูปที่ดิน ฯ
- 1.2 งานรื้อและออกแบบโหลด เดินสายไฟฟ้าใหม่ บริเวณส่วนหอพักภายในอาคารศูนย์เรียนรู้  
แบบเลขที่ 02046135-017-59 แบบงานปรับปรุงระบบไฟฟ้าและสื่อสาร  
หอพักอาคารฝึกอบรมศูนย์เรียนรู้เพื่อการปฏิรูปที่ดิน ฯ
- 1.3 งานซ่อมแซมปรับปรุงระบบบำบัดน้ำเสีย และ หลังคา ค.ส.ล. อาคารศูนย์เรียนรู้  
รายละเอียดตามแบบรูปและรายการด้านในนี้ (แบบเลขที่ 02046136-006-59)

| สารบัญแบบ | | รายการประกอบแบบและขอบเขตของงาน | | <div><br/>ศูนย์ศิลปาชีพบางไทร</div> <div><br/>สำนักงานศิลปาชีพมณฑลพิษณุโลก<br/>กระทรวงศึกษาธิการ</div> | |
|---|---|---|--|---|--|
| A-02 | ผังบริเวณเดิม และ ขอบเขตของงาน | 1.1 งานรื้อและออกแบบอาคารโรงครัว, ห้องน้ำ และ ร้านกาแฟ | | แบบเลขที่ 02046134-026-59 แบบงานต่อเติมโรงครัวอาคารศูนย์เรียนรู้เพื่อการปฏิรูปที่ดิน | |

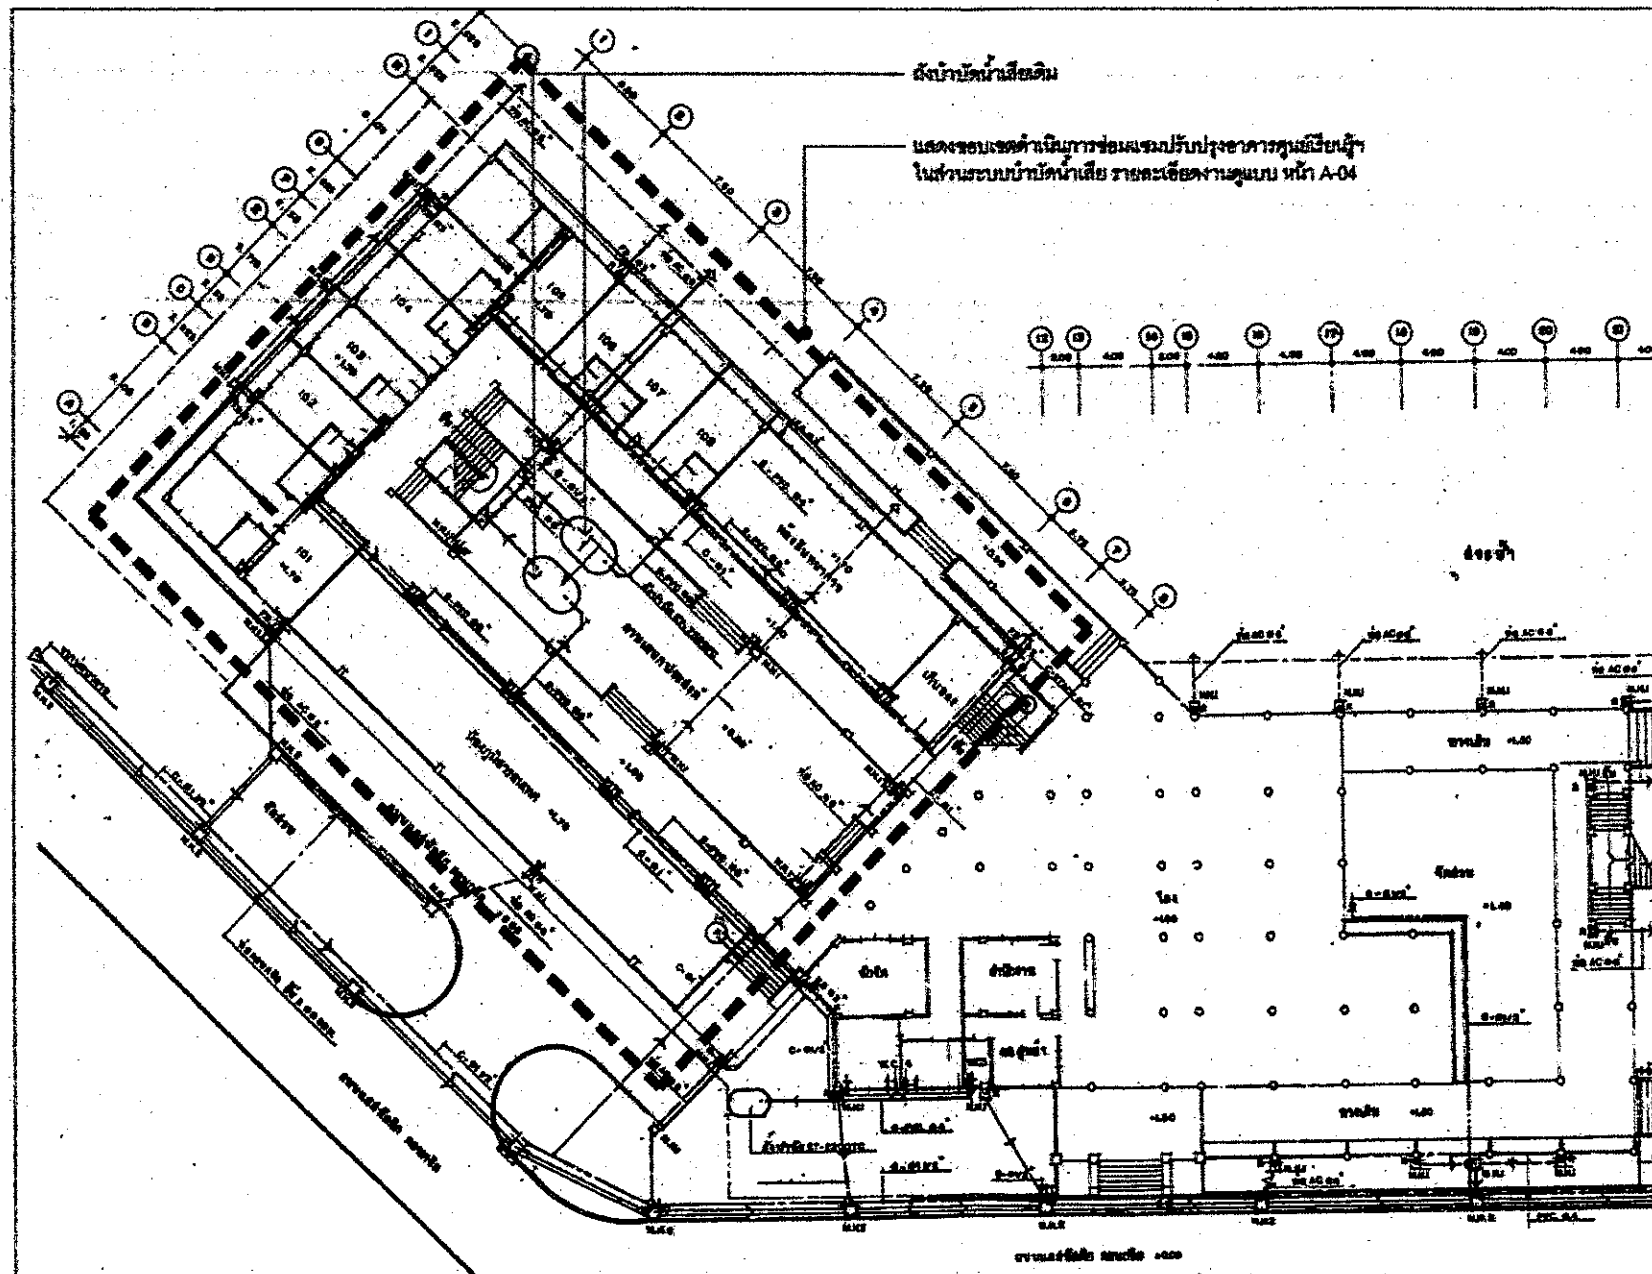
ผังบริเวณเดิม (ส่วนห้องพัก)  
มาตราส่วน 1 : 400

ผังบริเวณเดิม (ส่วนห้องพัก)

| สารบัญแบบ | | รายการประกอบแบบและขอบเขตของงาน | | <div><br/>ศูนย์ศิลปาชีพบางไทร</div> <div><br/>สำนักงานศิลปาชีพมณฑลพิษณุโลก<br/>กระทรวงศึกษาธิการ</div> | |
|---|---|---|--|---|--|
| A-03 | ผังบริเวณเดิม (ส่วนห้องพัก) | 1.2 งานรื้อและออกแบบโหลต เดินสายไฟฟ้าใหม่ บริเวณส่วนหอพักภายในอาคารศูนย์เรียนรู้ | | แบบเลขที่ 02046135-017-59 แบบงานปรับปรุงระบบไฟฟ้าและสื่อสารหอพักอาคารฝึกอบรมศูนย์เรียนรู้เพื่อการปฏิรูปที่ดิน | |

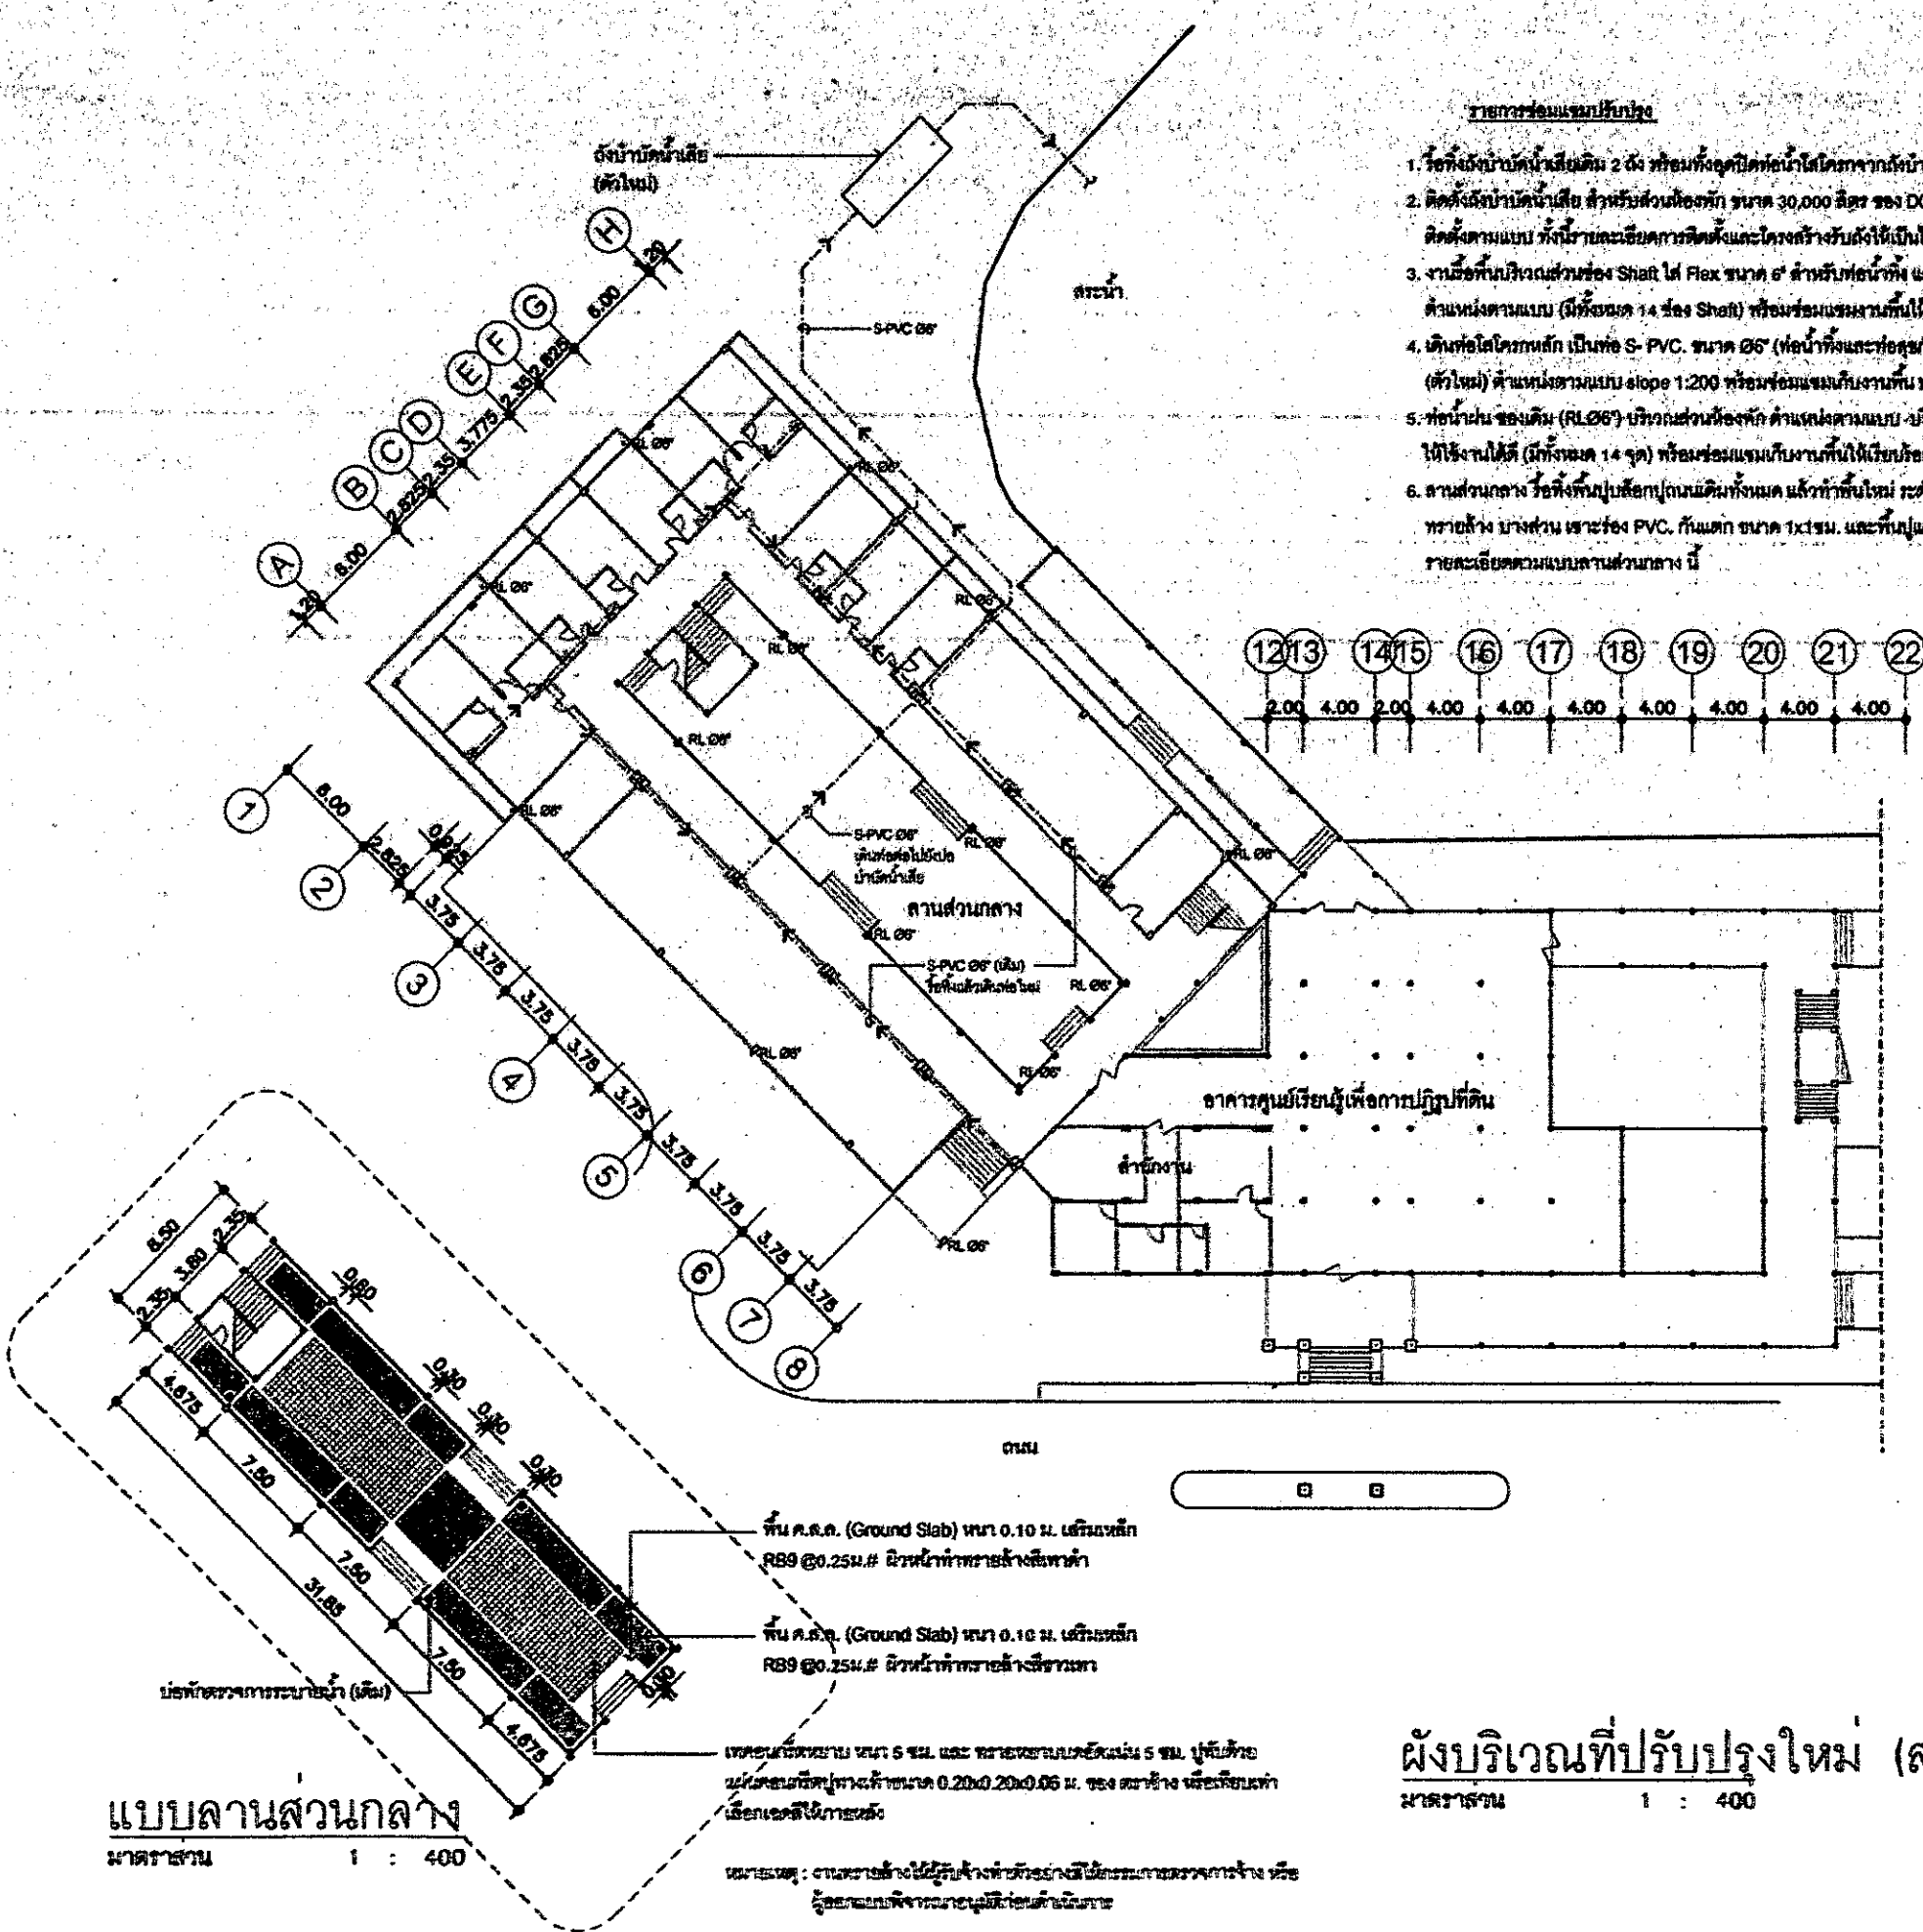
**ผังบริเวณที่ปรับปรุงใหม่ (ส่วนห้องพัก)**  
 มาตรฐาน 1 : 400

- รายการซ่อมแซมปรับปรุง**
1. รื้อทิ้งถังน้ำบาดาลเดิม 2 ตัว ที่เชื่อมทั้งชุดปิดท่อน้ำใต้ดินจากถังน้ำบาดาลไปยังสระน้ำเดิม
  2. ติดตั้งถังน้ำบาดาลลึก สำหรับส่วนห้องพัก ขนาด 30,000 ลิตร ของ DOS รุ่น DFA-30K หรือเทียบเท่า จำนวน ติดตั้งตามแบบ ทั้งรายการและเชื่อมการติดตั้งและโครงสร้างกับผนังให้เป็นไปตามมาตรฐานและข้อแนะนำของบริษัทผู้ผลิต

3. งานเชื่อมพื้นบริเวณส่วนห้อง Shaft ใต้ Flex ขนาด 6" สำหรับห้องพัก และใต้โถง (รอผลิต) บริเวณส่วนห้องพัก ตัวหนังสือตามแบบ (มีทั้งหมด 14 ชุด Shaft) พร้อมซ่อมแซมงานพื้นให้เรียบเรียบร้อยตามเดิม

4. เดินท่อโถงโถงหลัก เป็นท่อ S-PVC ขนาด 8" (ท่อน้ำทิ้งและท่อสุขภัณฑ์ภายในในห้องน้ำ) ไปยังถังน้ำบาดาลลึก (ตัวใหม่) ตามแบบตามแบบ slope 1:200 หรือซ่อมแซมงานพื้นบริเวณที่เดินท่อโถงให้เรียบเรียบร้อยตามเดิม

5. ท่อน้ำฝน ของเดิม (RL 06") บริเวณส่วนห้องพัก ดำเนินการตามแบบ บริเวณรอยต่อที่โถง Flex ขนาด 6" และต่อท่อ ให้ใช้งานได้ (มีทั้งหมด 14 จุด) พร้อมซ่อมแซมงานพื้นให้เรียบเรียบร้อยตามเดิม

6. งานส่วนกลาง รื้อทิ้งพื้นปูบล็อกปูตามเดิมทั้งหมด แล้วทำพื้นใหม่ ระดับเท่ากันระดับพื้นเดิม เป็นพื้น ค.ส.ล. ทำผิว ทราเวลิ่ง บางส่วน เสริมช่อง PVC กันแตก ขนาด 1x1 ซม. และพื้นปูแผ่นคอนกรีตปูทางเท้า ขนาด 0.20x0.20x0.06 ม. รายละเอียดตามแบบส่วนกลาง นี้

| สารบัญแบบ | | รายการประกอบแบบและขอบเขตของงาน | | <div><br/>ศูนย์ศิลปาชีพบางไทร</div> <div><br/>สำนักงานศิลปาชีพมณฑลพิษณุโลก<br/>กระทรวงศึกษาธิการ</div> | |
|---|---|---|--|---|--|
| A-04 | ผังบริเวณที่ปรับปรุงใหม่ (ส่วนห้องพัก) และ รายการซ่อมแซมปรับปรุง | 1.3 งานซ่อมแซมปรับปรุงระบบบำบัดน้ำเสีย และ หลังคา ค.ส.ล. อาคารศูนย์เรียนรู้ | | รายละเอียดตามแบบรูปและรายการนี้ (แบบเลขที่ 0204136-006-59) | |

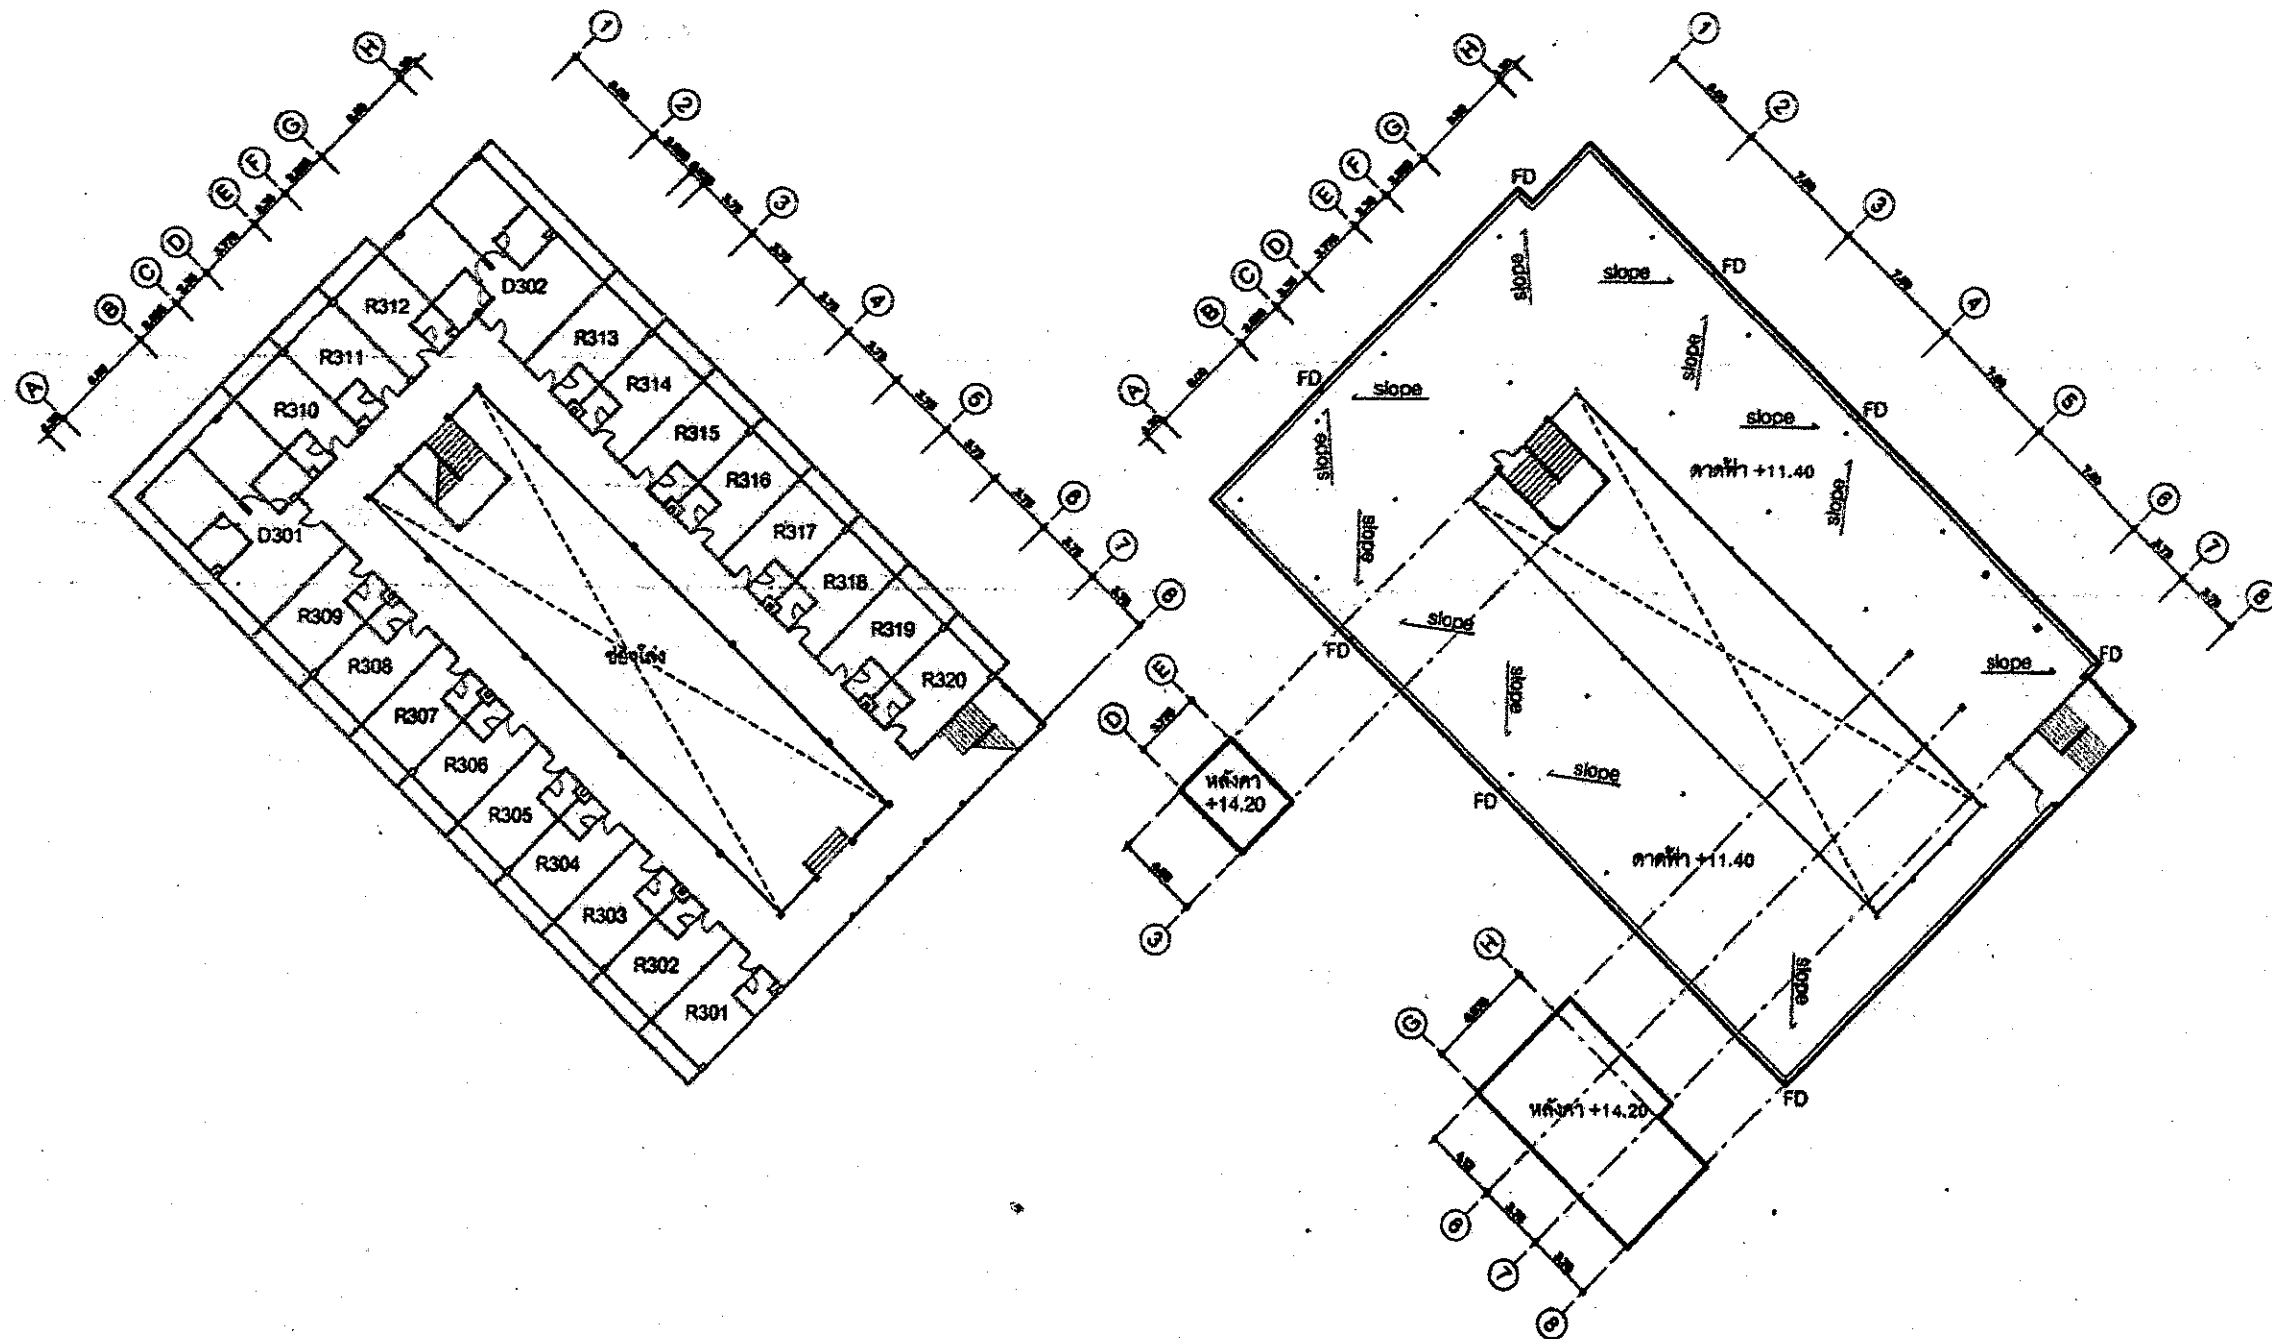
แปลนพื้นที่ 3 (ส่วนห้องพัก)  
มาตราส่วน 1 : 400

แปลนพื้นที่หลังคา (ส่วนห้องพัก)  
มาตราส่วน 1 : 400

| สารบัญแบบ | | รายการประกอบแบบและขอบเขตของงาน | | <div><br/>ศูนย์ศิลปาชีพบางไทร</div> <div><br/>สำนักงานศิลปาชีพมณฑลพิษณุโลก<br/>กระทรวงศึกษาธิการ</div> | |
|---|---|---|--|---|--|
| A-06 | แปลนพื้นที่ชั้น 3 (ส่วนห้องพัก), แปลนพื้นที่ชั้นหลังคา (ส่วนห้องพัก) และรายการซ่อมแซมปรับปรุง | หมายเหตุ : แนวและตำแหน่งก่อสร้างสามารถเปลี่ยนแปลงได้บ้างเล็กน้อย ตามความเหมาะสมกับพื้นที่ให้อยู่ในดุลยพินิจของคณะกรรมการตรวจการจ้าง | | 1. ....<br>2. ....<br>3. .... | |
