# โครงการ งานปรับปรุงอาคารบริเวณศูนย์เรียนรู้และทัศนียภาพ

ศูนย์ศิลปาชีพบางไทร อ.บางไทร จ.พระนครศรีอยุธยา (ระยะที่ 1)

02046136 - 006 - 59

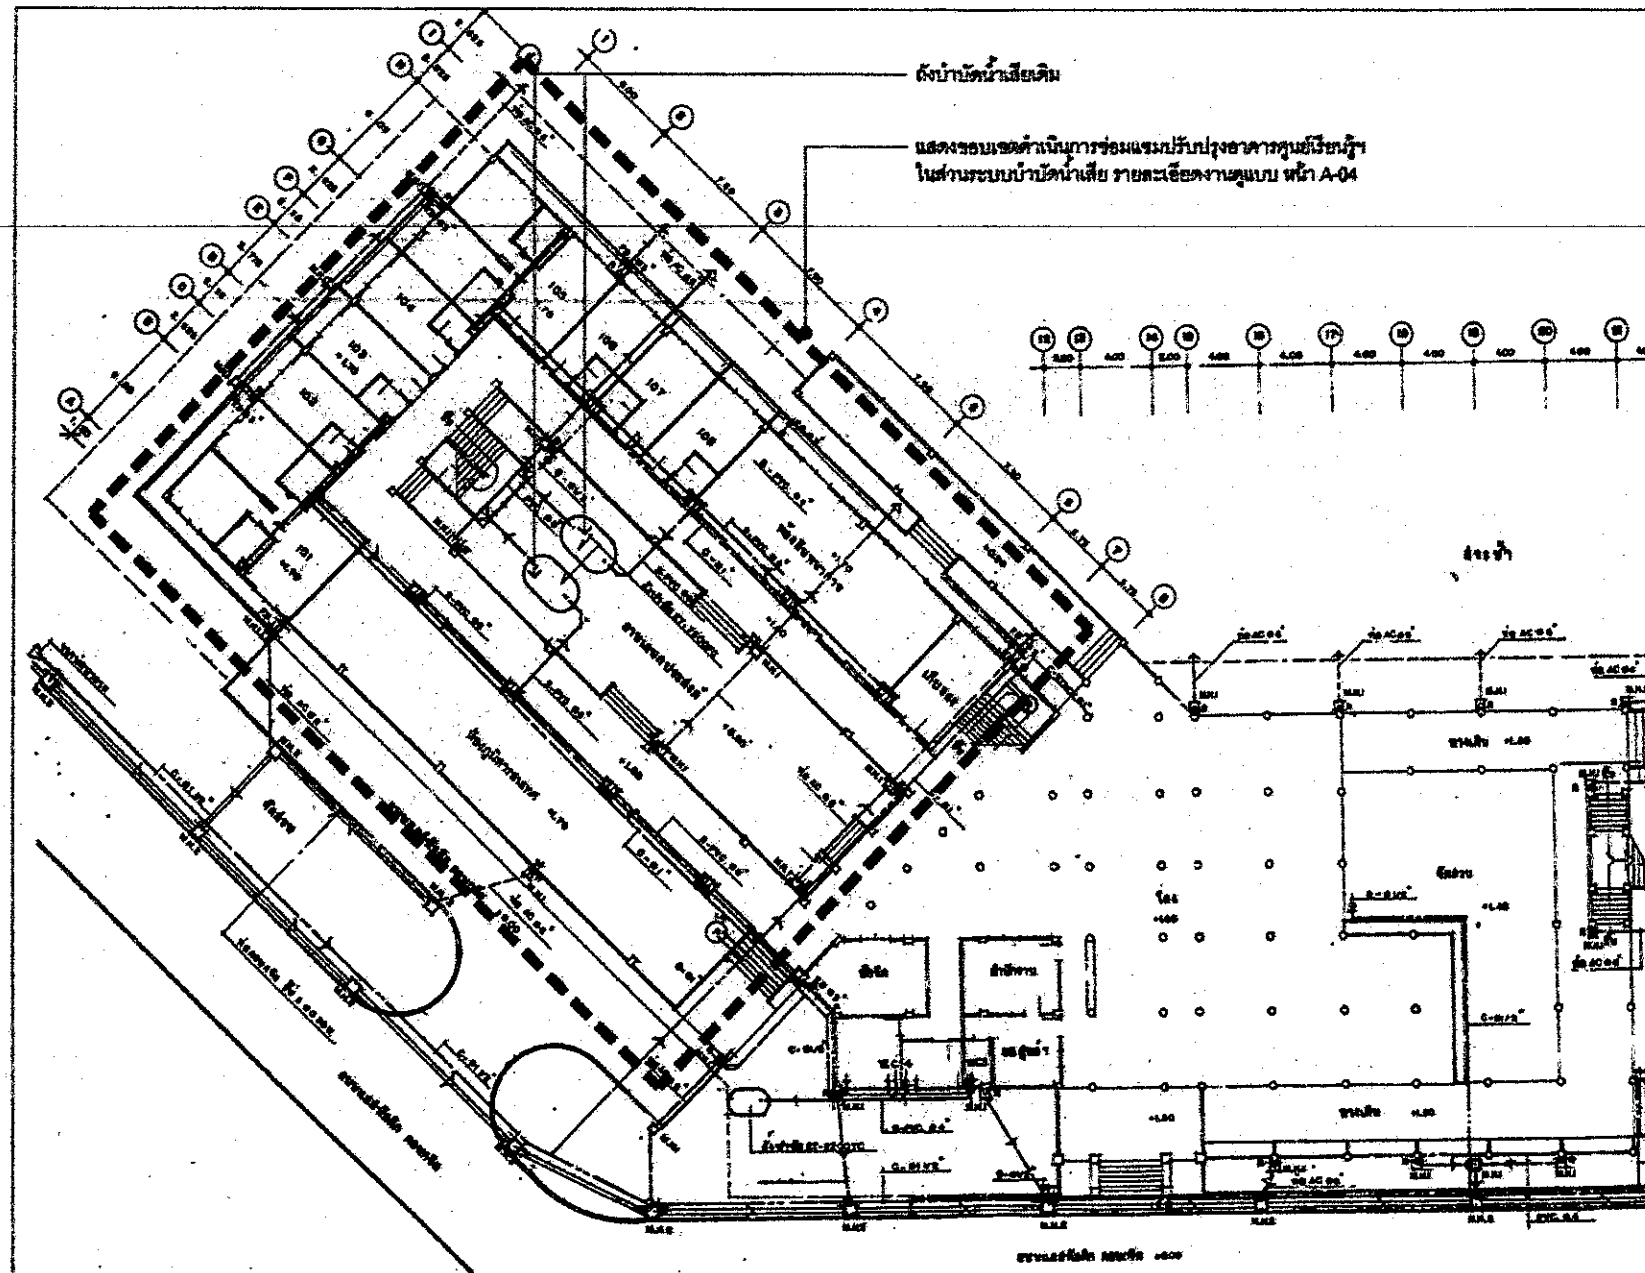
แบบแปลน  
ผังบริเวณเดิม (ส่วนห้องพัก)

ผังบริเวณเดิม (ส่วนห้องพัก)  
มาตราส่วน 1 : 400

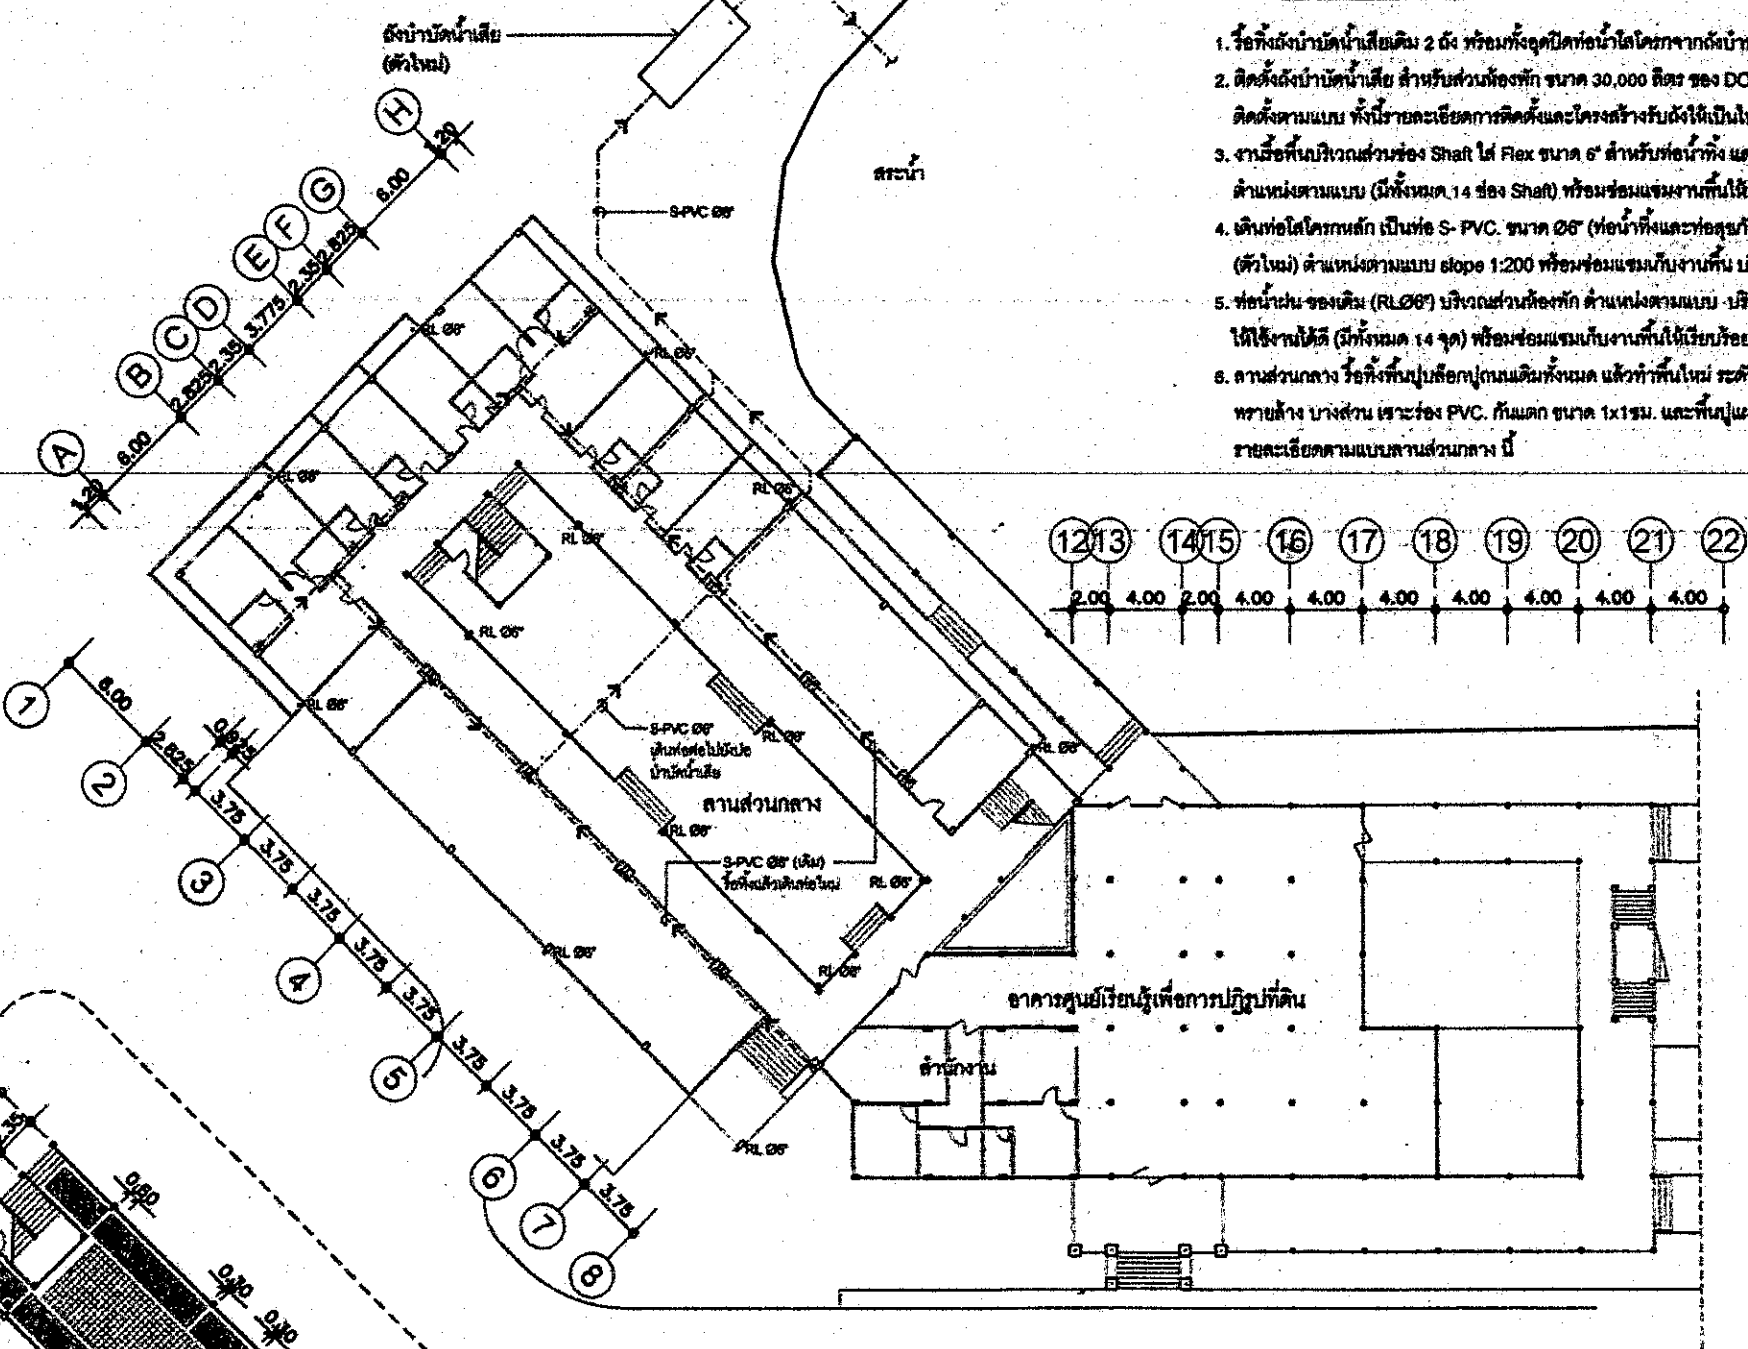
ผังบริเวณที่ปรับปรุงใหม่  
(ส่วนห้องพัก) และ รายการ  
ซ่อมแซมที่ปรับปรุง

รายการซ่อมแซมที่ปรับปรุง

1. รื้อทิ้งถังบำบัดน้ำเสียเดิม 2 ถัง พร้อมทั้งจุดเปิดท่อระบายน้ำจากถังบำบัดไปยังสระน้ำเดิม
2. ติดตั้งถังบำบัดน้ำเสีย สำหรับส่วนห้องพัก ขนาด 30,000 ลิตร ของ DOS รุ่น DFA-30K หรือเทียบเท่า ด้านหนึ่ง ติดตั้งตามแบบ ทั้งรายละเอียดการติดตั้งและโครงสร้างรับตั้งให้เป็นไปตามมาตรฐานและข้อกำหนดของบริษัทผู้ผลิต

3. งานเชื่อมที่บริเวณส่วนห้อง Shaft ไฟ Flex ขนาด 6" สำหรับท่อน้ำทิ้ง และท่อระบาย (ของเดิม) บริเวณส่วนห้องพัก ด้านหนึ่งตามแบบ (มีทั้งหมด 14 ช่อง Shaft) พร้อมซ่อมแซมงานพื้นให้เรียบรอยตามเดิม

4. เดินท่อระบายน้ำ เป็นท่อ S-PVC ขนาด 2" (ท่อน้ำทิ้งและท่อระบายภายในห้องน้ำ) ไปยังถังบำบัดน้ำเสีย (ตัวใหม่) ด้านหนึ่งตามแบบ slope 1:200 พร้อมซ่อมแซมกับงานพื้น บริเวณที่เดินท่อใหม่ให้เรียบรอยตามเดิม

5. ท่อน้ำฝน ของเดิม (RL 0.87) บริเวณส่วนห้องพัก ด้านหนึ่งตามแบบ บริเวณรอยต่อพื้นให้ใช้ Flex ขนาด 6" และต่อท่อ ให้ใช้งานได้ (มีทั้งหมด 14 จุด) พร้อมซ่อมแซมกับงานพื้นให้เรียบรอยตามเดิม

6. งานส่วนกลาง รื้อทิ้งพื้นที่ปลูกหญ้าเดิมทั้งหมด แล้วทำพื้นที่ใหม่ ระดับเท่ากันระดับพื้นเดิม เป็นพื้น ค.ส.ก. ทำผิว ทนทาน บางส่วน เสาของ PVC, กั้นเขต ขนาด 1x1 ซม. และพื้นปูแผ่นคอนกรีตปูทางเท้า ขนาด 0.20x0.20x0.08 ม. รายละเอียดตามแบบส่วนกลาง มี

แบบลานส่วนกลาง  
มาตรฐาน 1 : 400

ผังบริเวณที่ปรับปรุงใหม่ (ส่วนห้องพัก)  
มาตรฐาน 1 : 400

พื้น ค.ส.ก. (Ground Slab) ขนาด 0.10 ม. เสริมเหล็ก RB9 @0.25ม.๕ ผิวหน้าทำทรายล้างสีเทา  
พื้น ค.ส.ก. (Ground Slab) ขนาด 0.10 ม. เสริมเหล็ก RB9 @0.25ม.๕ ผิวหน้าทำทรายล้างสีเทา  
เพดานฉาบเรียบ ขนาด 5 ซม. และ ทรายฉาบเรียบขนาด 5 ซม. ปูทับผิว  
บนคอนกรีตปูทางเท้าขนาด 0.20x0.20x0.08 ม. และ ทรายล้าง หรือเทียบเท่า  
สีเทาและสีน้ำตาล  
หมายเหตุ : งานทรายล้างไม่จำเป็นต้องทำถ้ามีชั้นทรายฉาบเรียบหรือทรายขาว หรือ  
ผู้ตรวจแบบพิจารณาแล้วเห็นว่าไม่จำเป็น

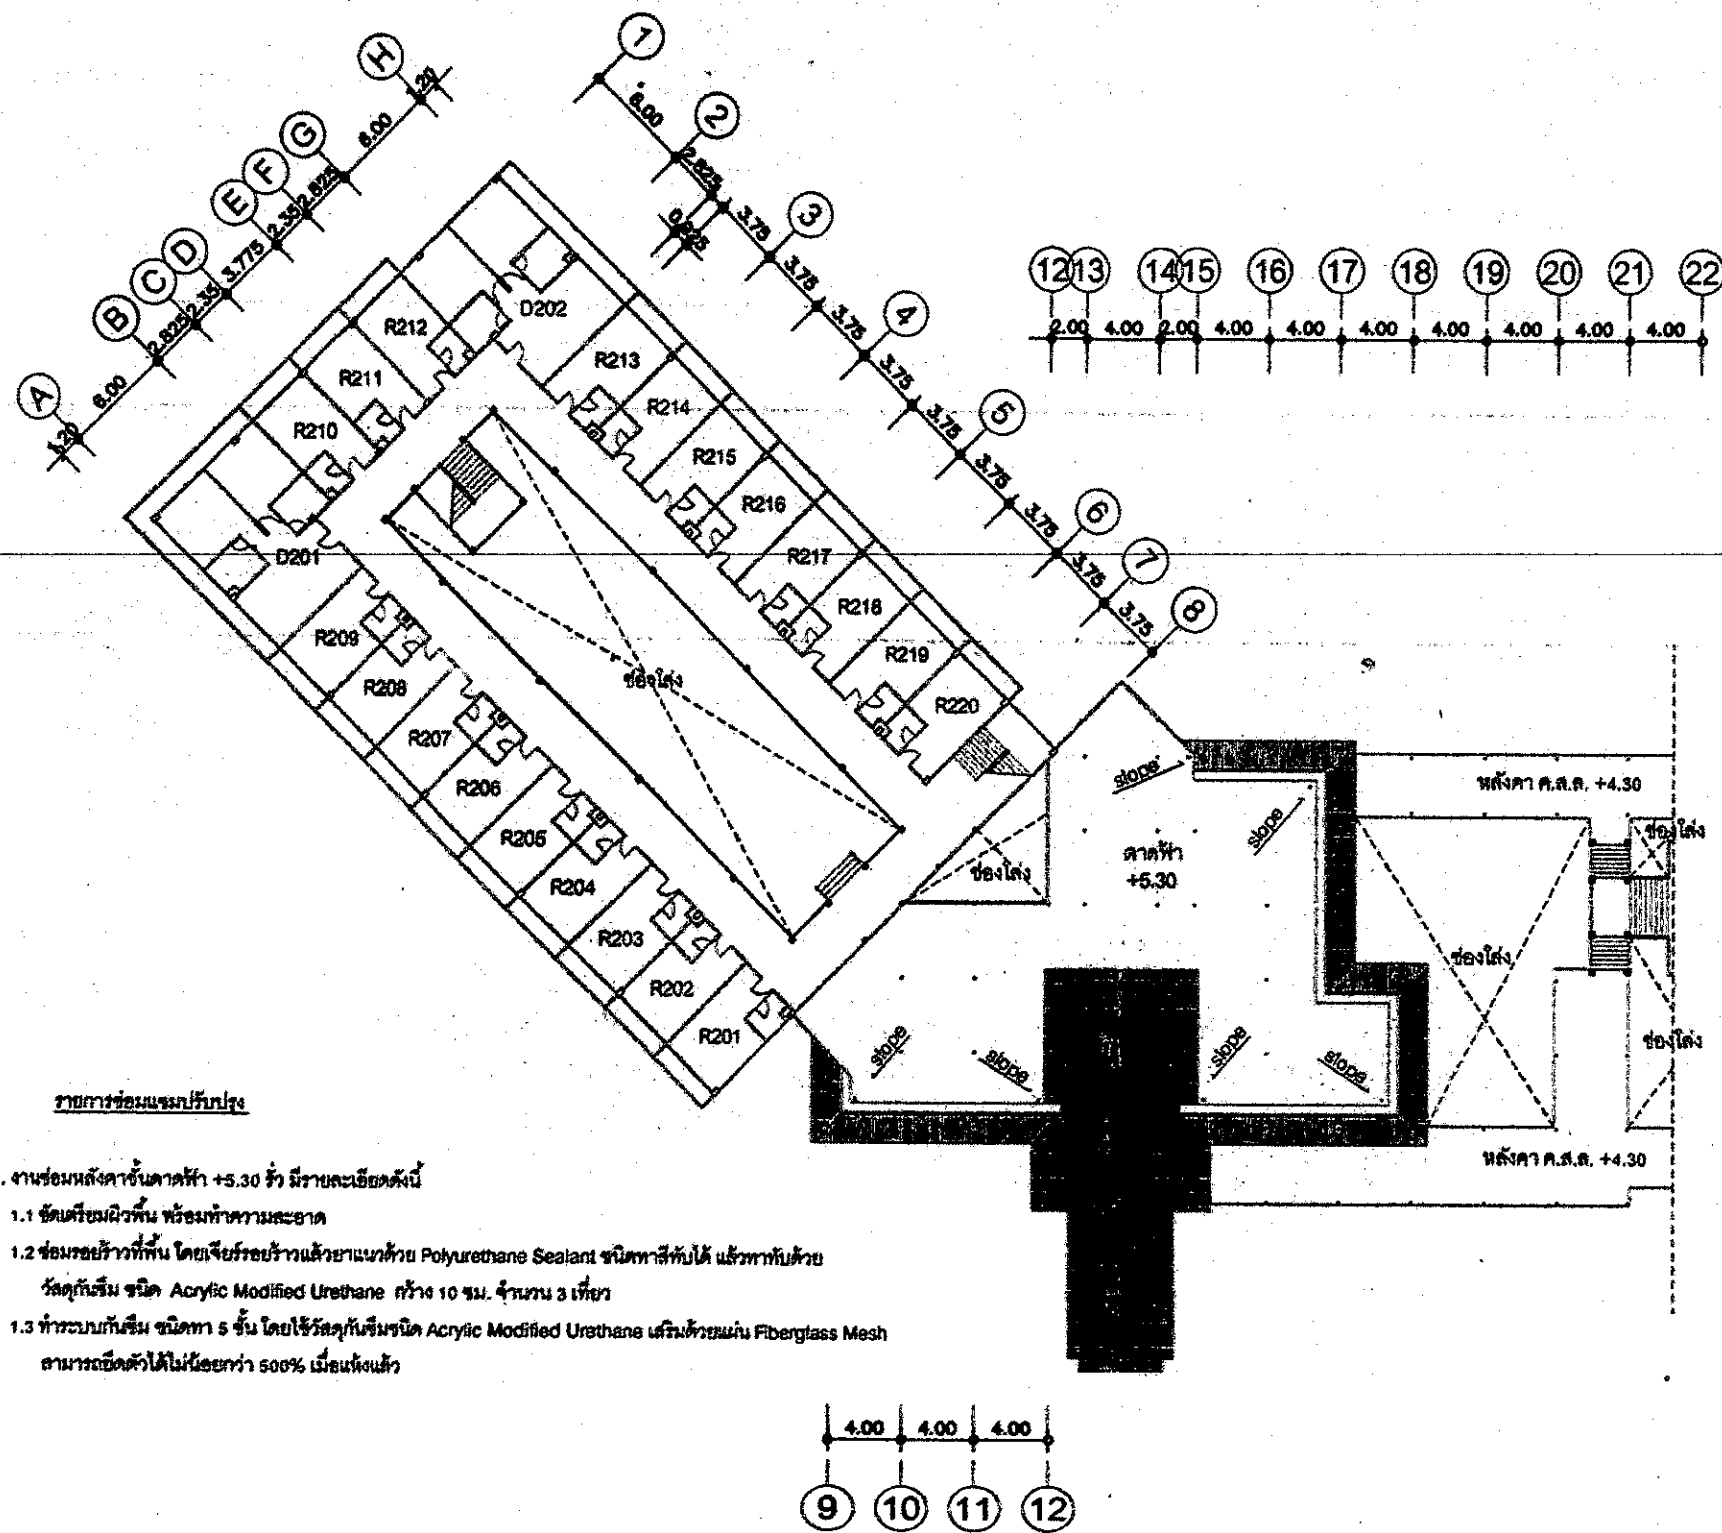
แปลนพื้นที่ 2 (ส่วนห้องพัก)  
และรายการซ่อมแซมปรับปรุง

**รายการซ่อมแซมปรับปรุง**

1. งานซ่อมหลังคาชั้นดาดฟ้า +5.30 ที่ มีรายละเอียดดังนี้
  - 1.1 จัดเตรียมผิวพื้น พร้อมทำความสะอาด
  - 1.2 ซ่อมรอยร้าวที่พื้น โดยใช้รอยร้าวแล้วยาแนวด้วย Polyurethane Sealant ชนิดทาสีทับได้ แล้วทากับด้วยวัสดุกันซึม ชนิด Acrylic Modified Urethane ทึบ 10 มม. จำนวน 3 เที่ยว
  - 1.3 ทำระบบกันซึม ชนิดทา 5 ชั้น โดยใช้วัสดุกันซึมชนิด Acrylic Modified Urethane เสริมด้วยแผ่น Fiberglass Mesh สามารถยึดตัวได้ไม่น้อยกว่า 500% เมื่อแห้งแล้ว

แปลนพื้นที่ 2 (ส่วนห้องพัก)  
มาตราส่วน 1 : 400

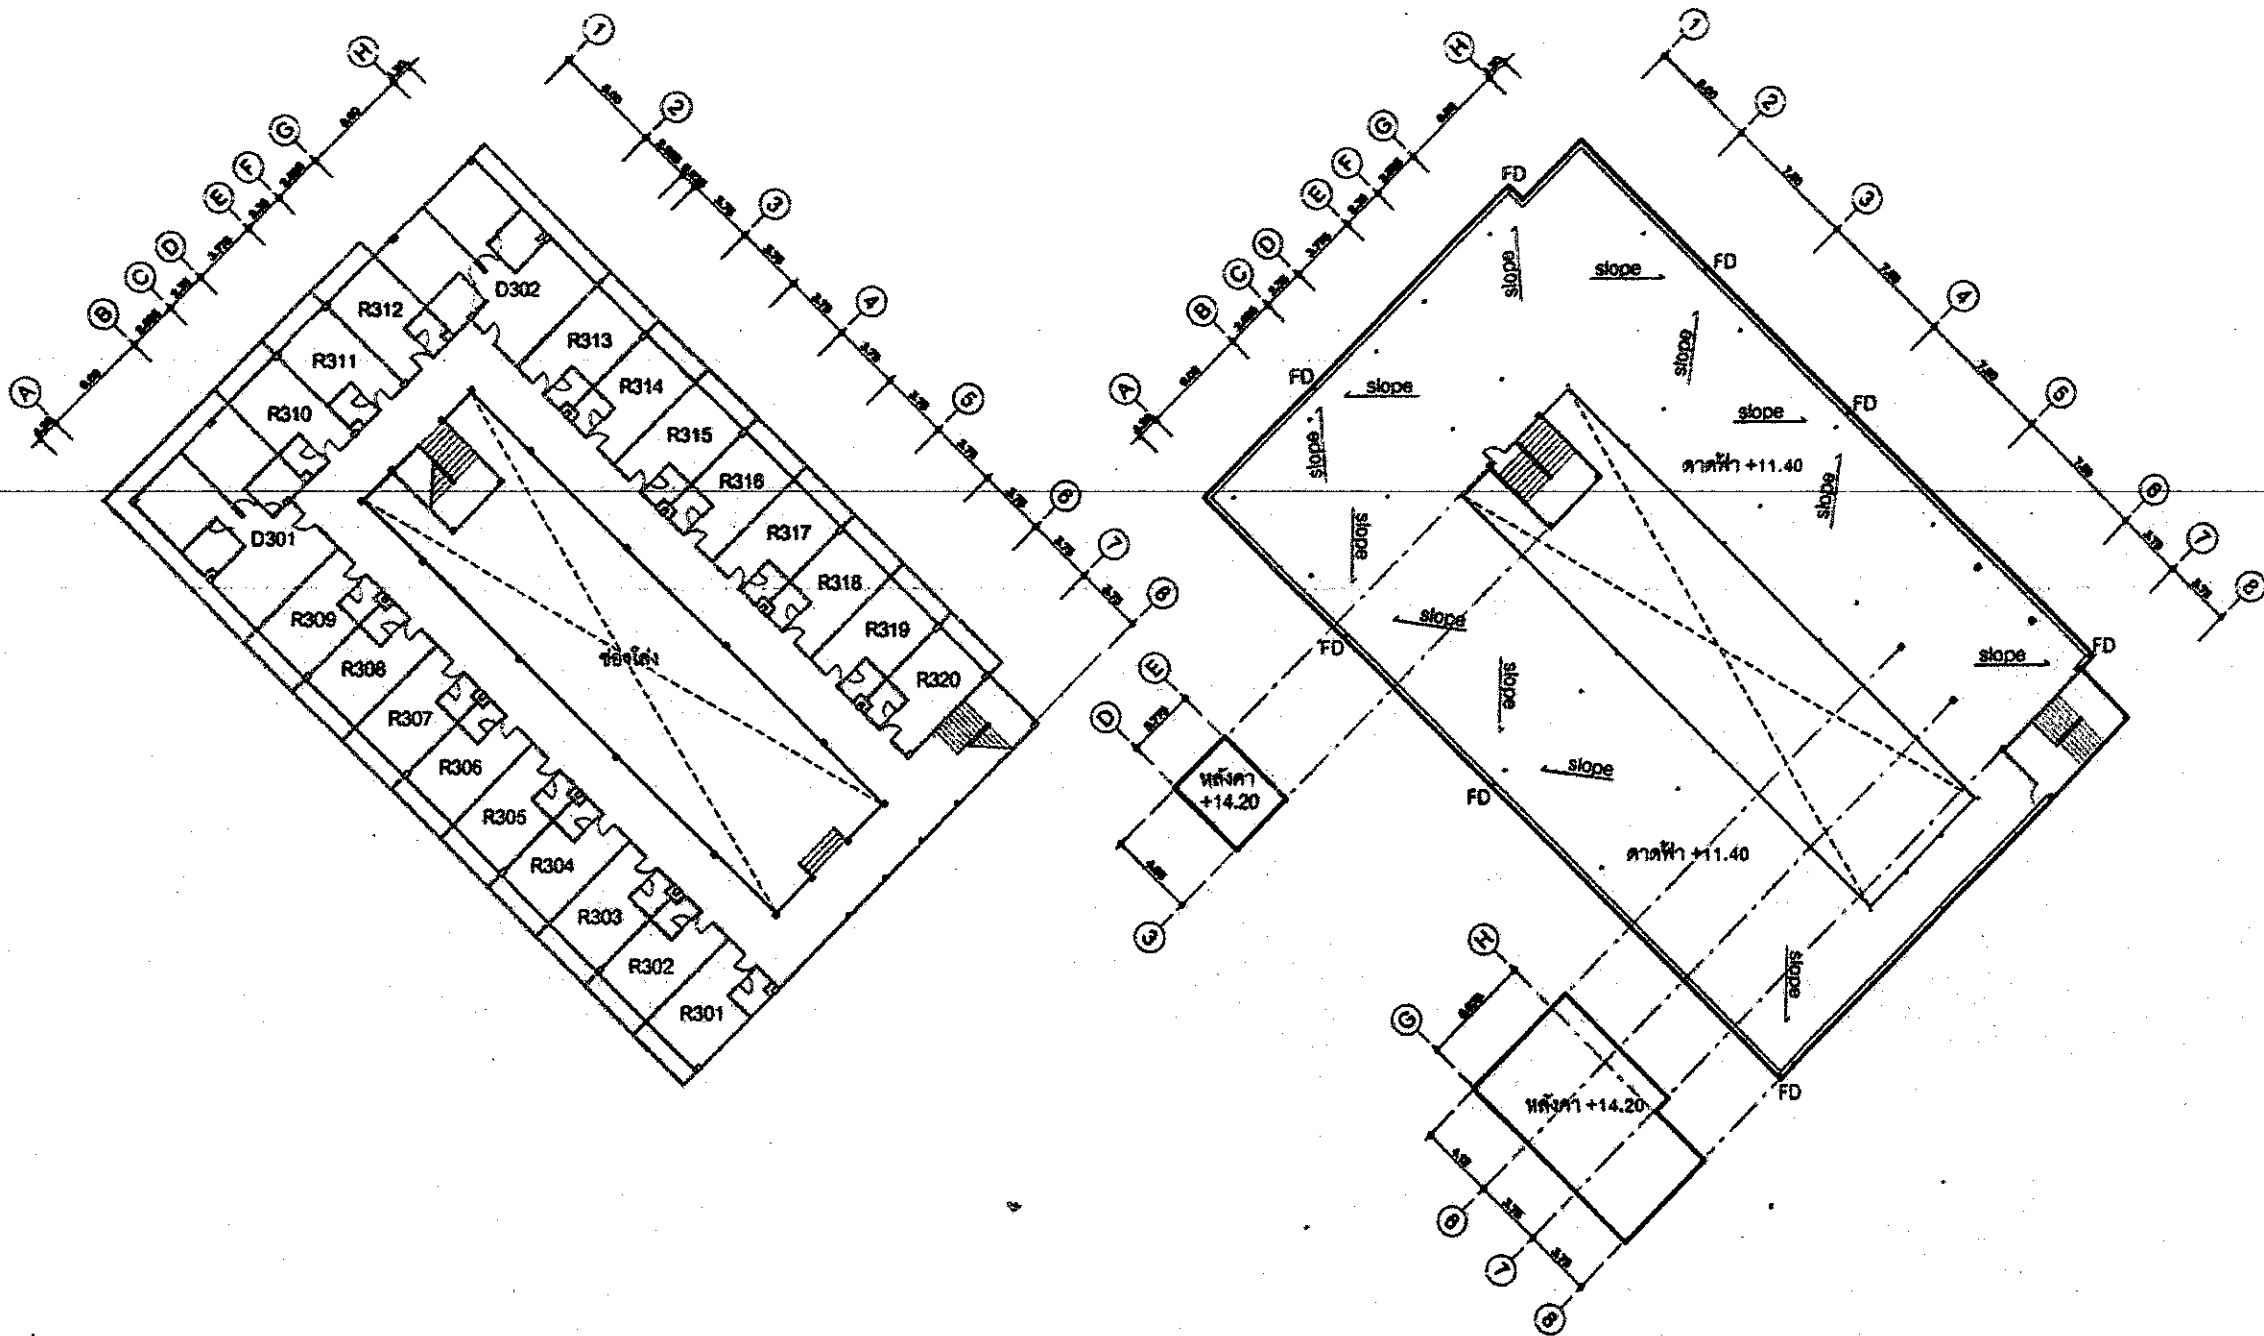
แปลนพื้นที่ 3 (ส่วนห้องพัก),  
แปลนพื้นที่หลังคา (ส่วนห้องพัก),  
และรายการซ่อมแซมปรับปรุง

แปลนพื้นที่ 3 (ส่วนห้องพัก)  
มาตราส่วน 1 : 400

แปลนพื้นที่หลังคา (ส่วนห้องพัก)  
มาตราส่วน 1 : 400
